白浪河东风桥施工取得新进展，桥梁雏形将逐步显现 满堂支架搭设完成，钢筋“巨龙”卧河道

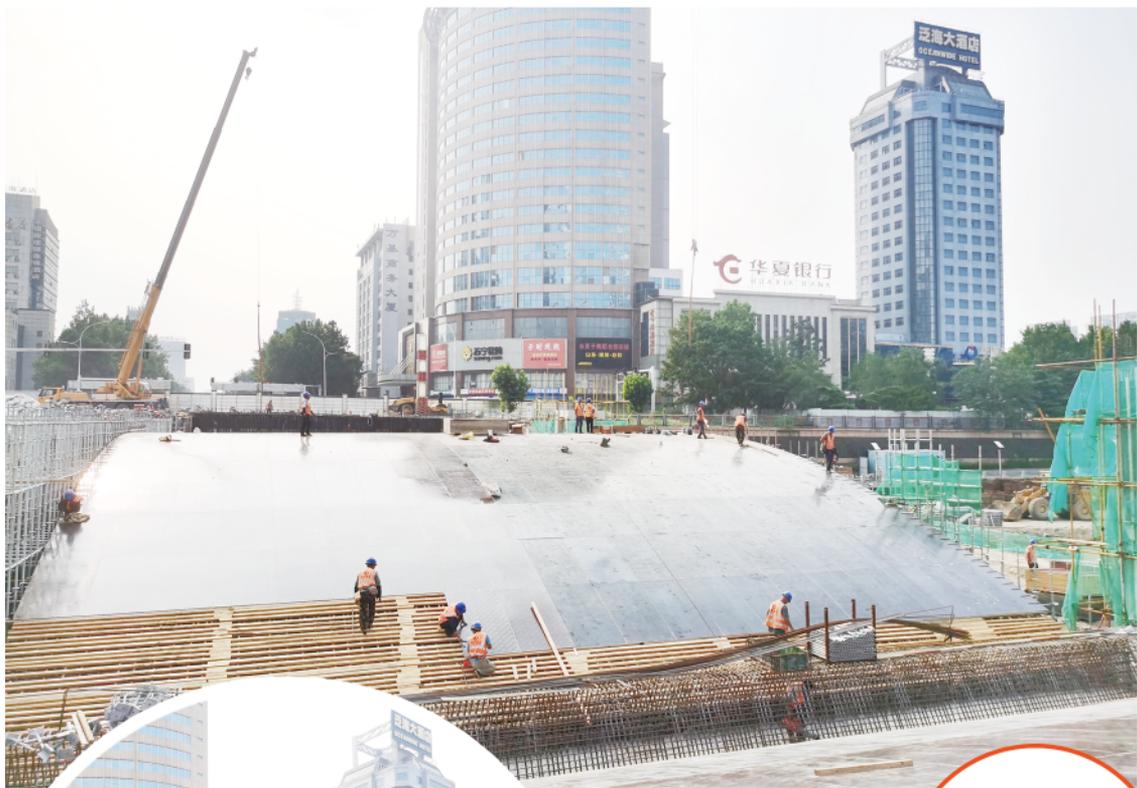
施工人员铺设拱圈底模。

记者在现场看到，目前整座桥梁的满堂支架已经全部搭设完毕，白浪河河道内耸立起一片钢筋体，部分区域已开始铺设拱圈底模，一部分区域上面摆放着吨袋，多台大型塔吊正在作业，河道内如同卧着一条钢筋“巨龙”，十分壮观。目前，白浪河东风桥拆除重建施工已经进入关键节点，接下来桥梁雏形将逐步显现。

据项目总工陈希君介绍，白浪河东风桥的桥跨结构共分为三跨，分别是东边跨、中间跨和西边跨。目前，西边跨的施工进展最快，满堂支架已经全部搭设完毕，拱圈底模已铺设完成，吨袋预压已经完成，拱圈下环钢筋绑扎完成。东边跨满堂支架全部搭设完毕，拱圈底模铺设完成，吨袋预压完成，正在进行拱圈下环钢筋绑扎。中间跨满堂支架和拱圈底模施工已经完成，正在进行吨袋预压，并为拱圈下环钢筋绑扎做准备。
